Resumen Región No. 1

Descripción de los problemas encontrados en los sectores visitados en cada una de las cinco regiones del Municipio de San Juan:

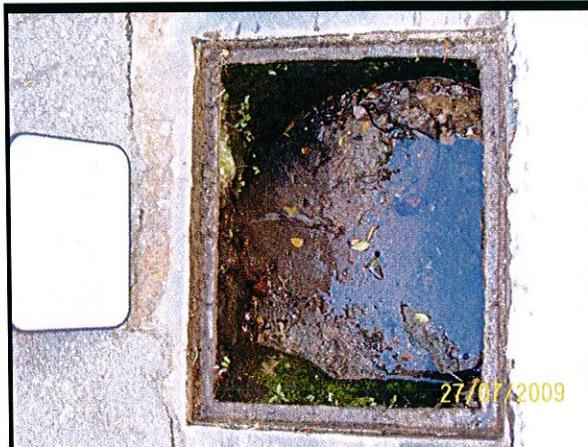
Sector Condado - Calle Carrión Court
frente Edif. Carrión Court Plaza

Sistemas Combinados:

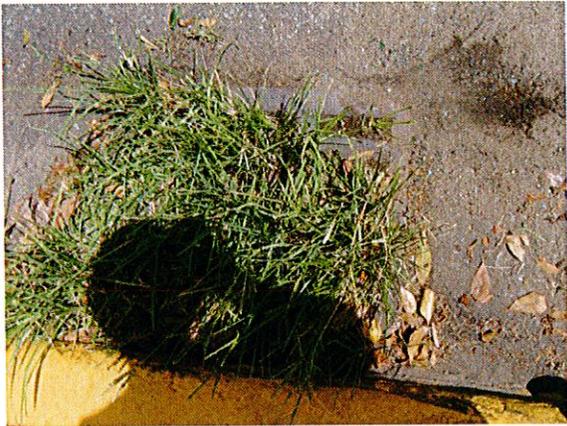
Sector Condado –Calle Magdalena esq.
Calle Cervantes

Sistemas Tapados:

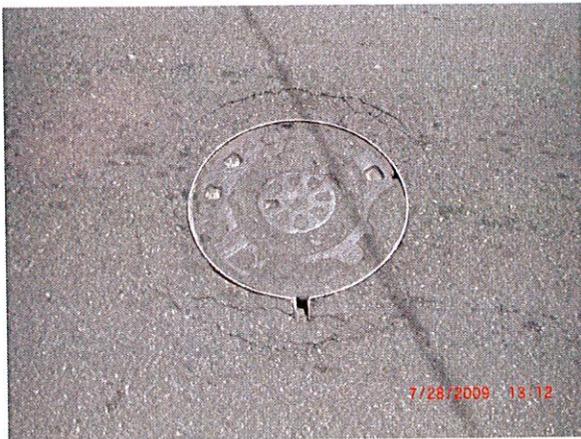
Sector Ocean Par-Calle Mcleary

Tapas / Parrillas Selladas:

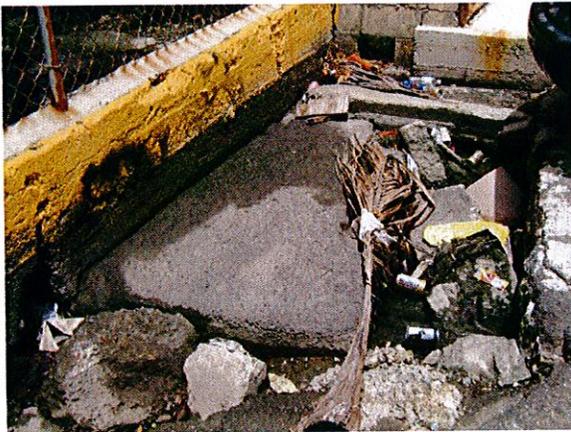
Sector Condado-Calle Delcase

Las calles que interceptan la Ave. Ashford en el área hotelera drenan hacia la laguna. En esta zona en la calle Delcase se encontró la salida de otro "box culvert", pero está colapsada la calle y la salida del mismo.

Estructuras con Deficiencias:

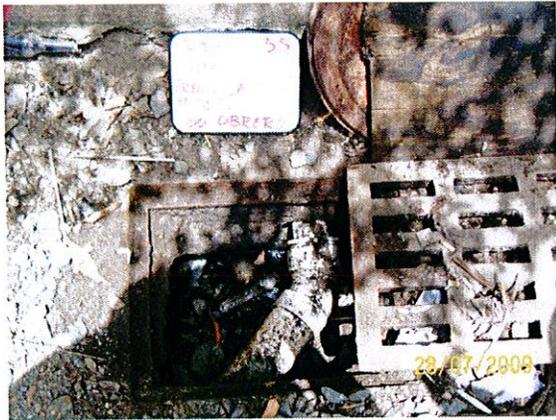
Sector Barrio Obrero - Calle 5 # 709

Estructuras con Obstrucciones:

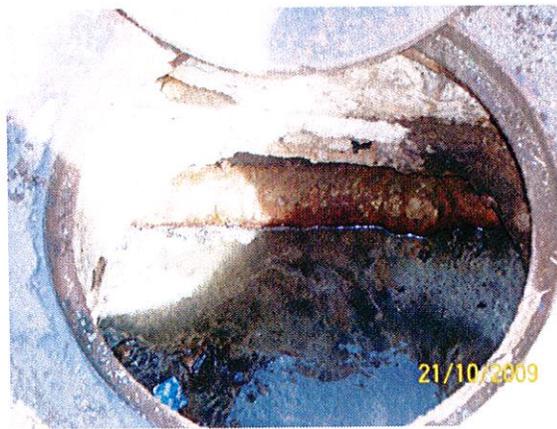
Sector Miramar- Calle Victor Figueroa
709

En la Calle Victor Figueroa todas las estructuras están sedimentadas y no se pudo determinar a donde se conectan, ni identificar el diámetro de la tubería.

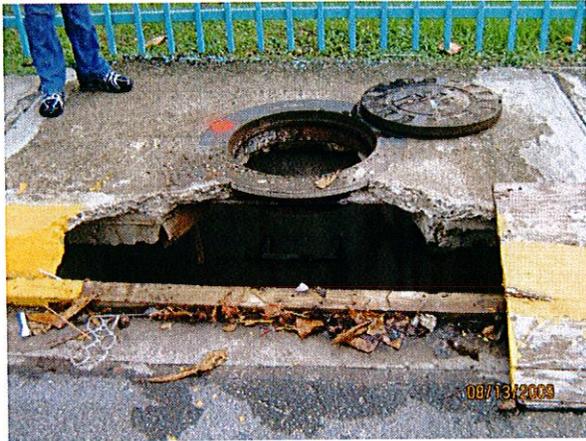
Sector Villa Palmeras-Calle Unión

Estructuras de Alto Riesgo:

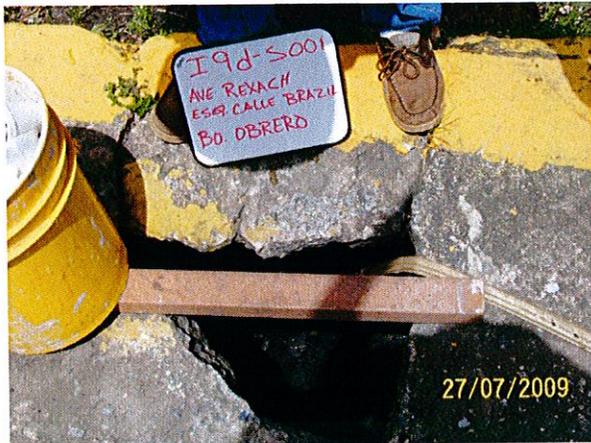
Sector Barrio Obrero – Int. Ave. Rexach y Calle Brasil

El sistema pluvial del sector, desde la Ave. Rexach hacia el Caño Martin Peña tienen alrededor del 95% de las estructuras sedimentadas y la eficiencia de captación prácticamente es nula. Entendemos que estos problemas son producto de la falta de repavimentación y nivelación de las calles que afecta la recolección de las aguas en las estructuras y a la falta de un programa eficaz de mantenimiento preventivo. Es importante señalar que todo el sistema en éste sector esta combinado, lo que significa que las aguas negras y pluviales son conducidas por una misma red de captación, excepto, en las calles Brasil, Argentina y la calle No 5 donde los sistemas son separados, y el sistema sanitario llega a una estación de bombas que está localizada en la intersección de la Ave. Rexach con Calle Brasil.

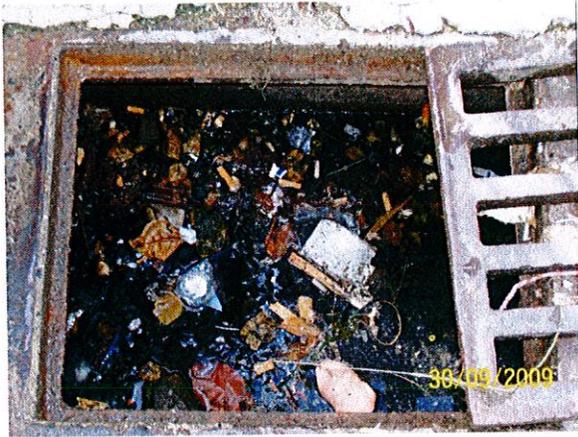
Sector Jurutungo - Calle Manatí
frente res. # 56

Sistemas Combinados:

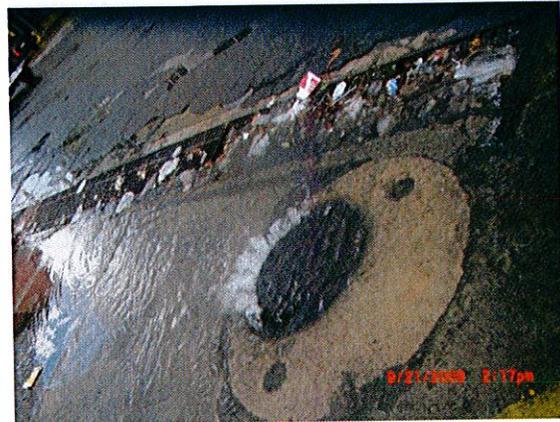
Sector- Puerto Nuevo Sur – Int. Ave
Andalucía y Calle Acapulco. Sistema
sanitario desbordado y descargando en el
pluvial

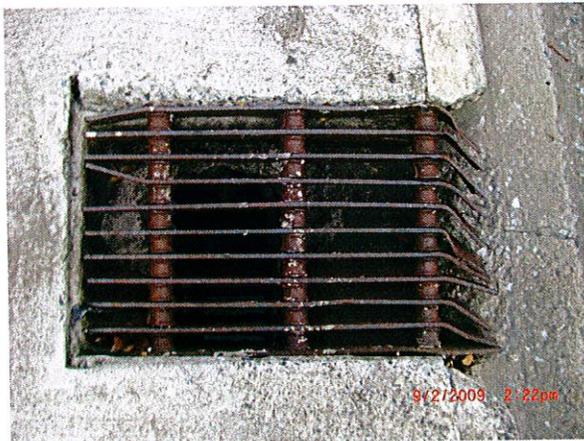
Sector Juan B. Huyke – Calle Fernando I.
Estructura sanitaria con parrilla pluvial

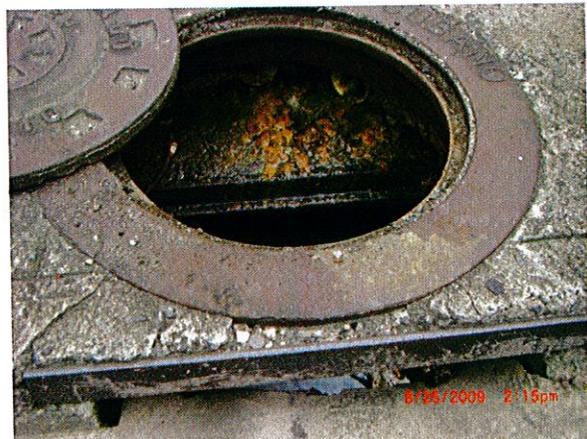
Sector Las Monjas – Calle Prudencio
Rivera # 110. Estructura tipo “curb
inlet” recibiendo descarga sanitaria de
residencia

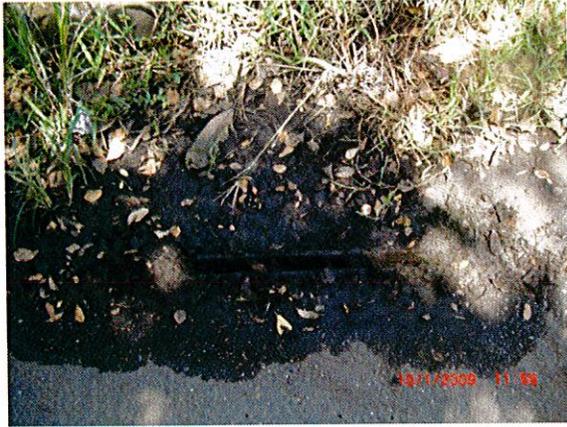
Sector Bechara – Int. Calle J. Alberto y
Calle Arcasia.

Sistemas Tapados:

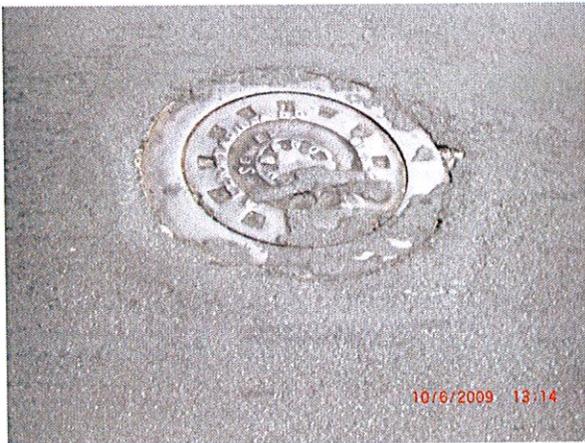
Sector Bechara – Int. Calle J. Alberto y
Calle Arcasia.

Tapas / Parrillas Selladas:

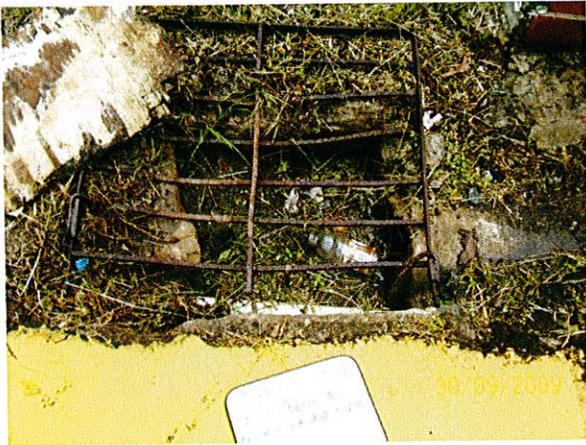
Sector Jurutungo- _Calle Patillas frente a
Residencia # 81

Estructuras con Deficiencias:

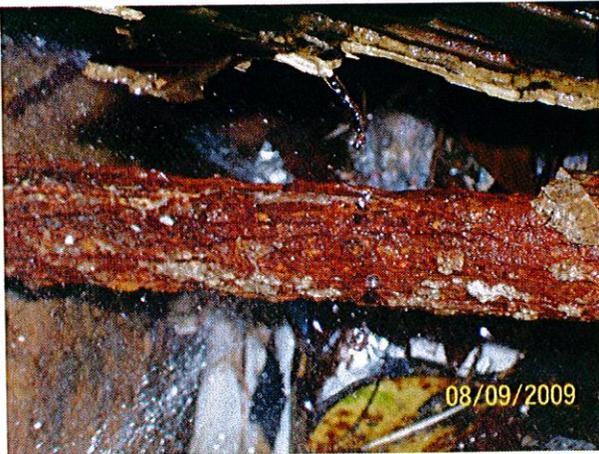
Sector Quintana- Calle España # 426

Estructuras con Obstrucciones:

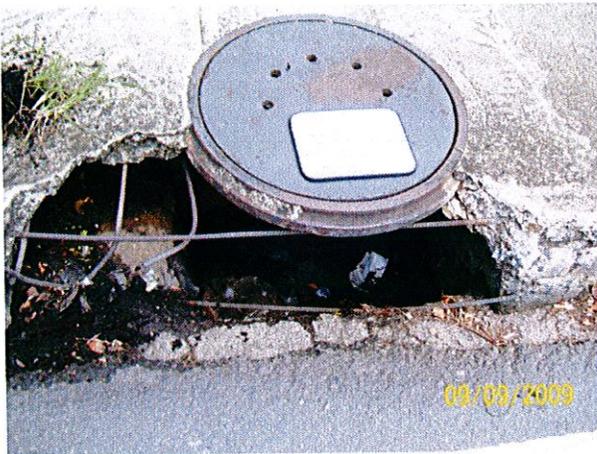
Sector Las Monjas- Int. Calle Quisqueya
y Ave. Barbosa

Estructuras de Alto Riesgo:
